CENTRO CULTURAL REINA SOFIA MADRID

ANTONIO FERNANDEZ ALBA

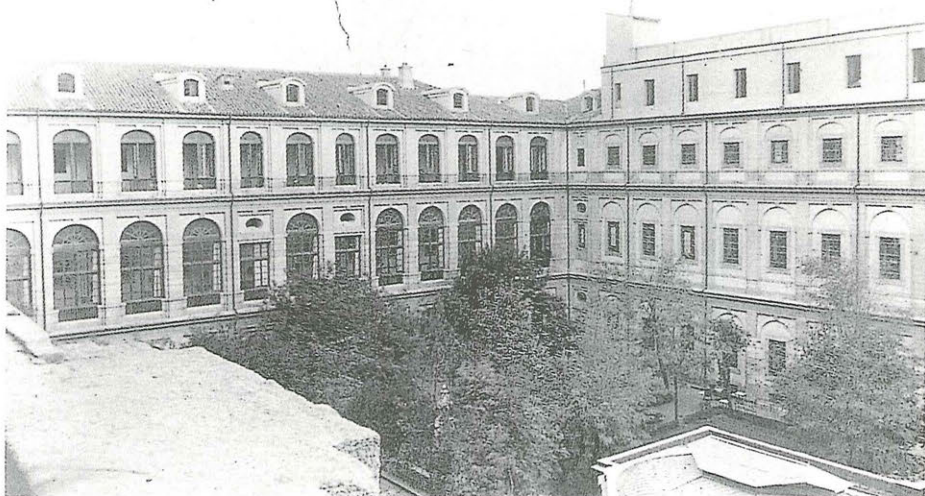
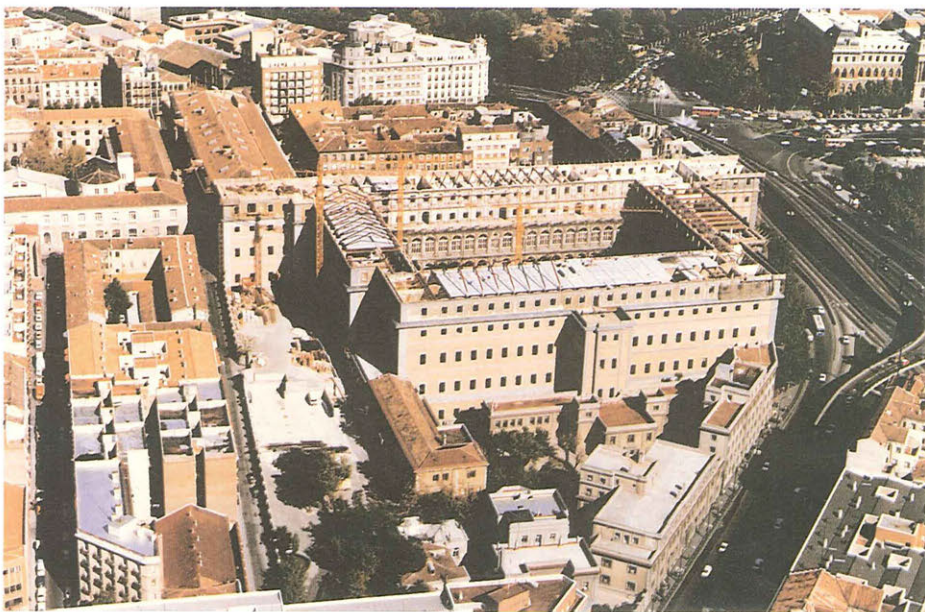
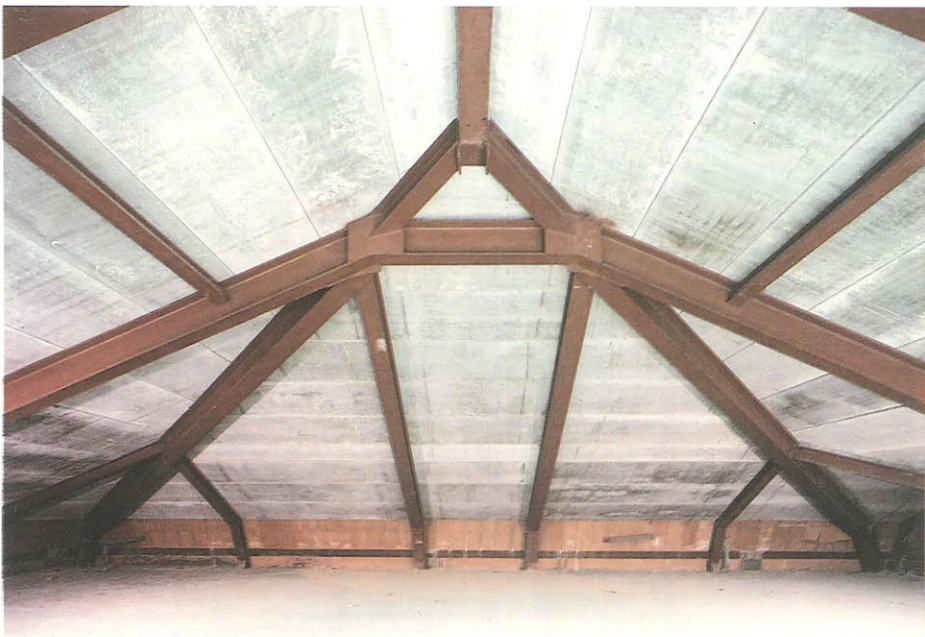
Remodelación de cubiertas: arriba, estado actual. En medio, obra. Abajo, estructura metálica vista desde el interior.

La cubierta es de estructura metálica soldada y tratada contra el fuego: forjado de bloques cerámicos, barrera de vapor de oxiasfalto, tablero de Ytong de 6 cm., capa de compresión de 2 cm., membrana impermeabilizante, capa de compresión de 2 cm., mortero de agarre y teja curva.

Dadas las características iniciales del forjado, se arriostró en aquellas zonas en que por necesidad se perforó el forjado para incorporar el piso inferior a las nuevas dependencias de la planta bajo cubierta, verificándose un saneamiento general del forjado y creándose un zuncho perimetral para apoyo de las formas de cubierta, a la vez que servía de arriostramiento de la cornisa de coronación.

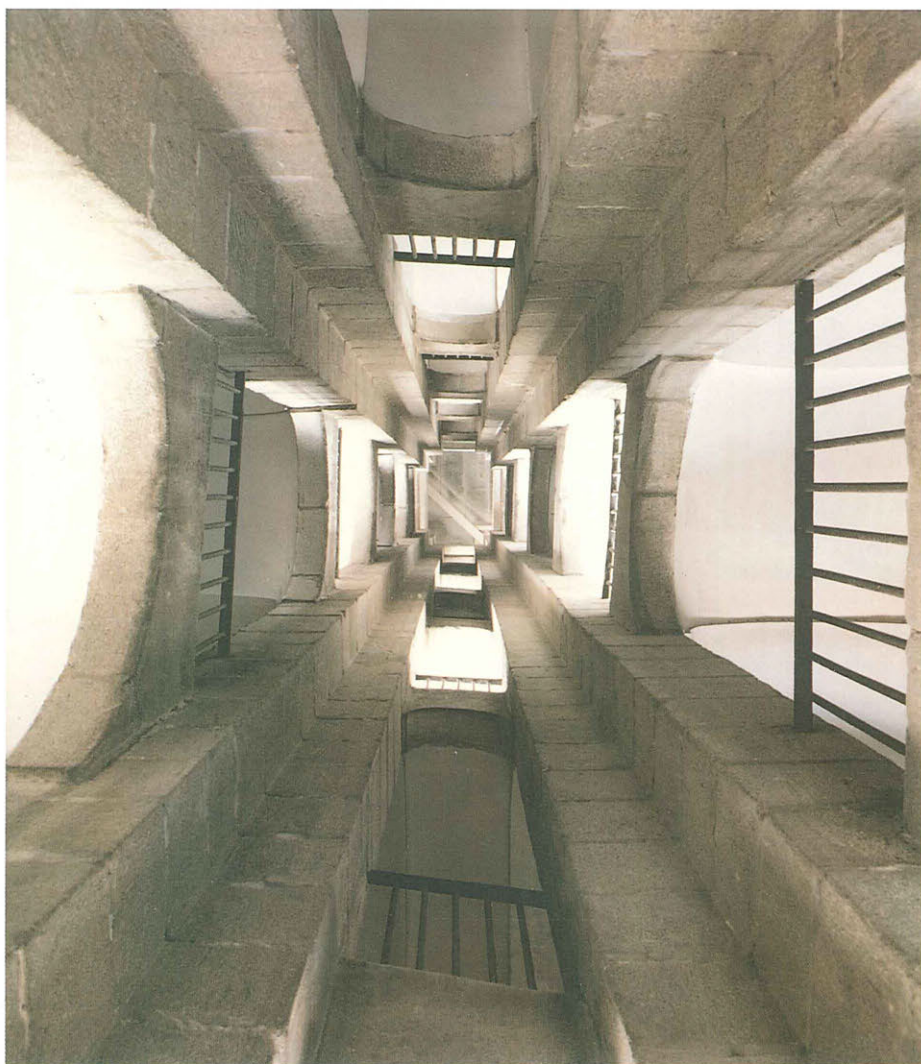
Escaleras, vista.

En cuanto a los aspectos de demoliciones, picado de guarnecidos y enlucidos en los paramentos verticales y las bóvedas, demolición de fábricas de ladrillo en divisiones intermedias y cerrado de huecos en diversos tramos, desmonte de peldaños de piedra artificial, demolición de solados de mesetas en el mismo material, y finalmente, arrancado de las instalaciones existentes.

Los trabajos de albañilería comprendieron el cerrado de huecos con fábrica de ladrillo de $\frac{1}{2}$ pie, tabicado de rozas con tabicón de ladrillo hueco doble, guarnecido y enlucido de las bóvedas y los paramentos verticales, así como la limpieza y rejuntado de las fábricas en aquellas zonas que habían de quedar vistas.

limpiado y restaurado las barandillas existentes instalándose otras similares en los tramos actualmente tabicados, y colocándose un pasamanos de acero inoxidable.

La cantería consistió en la instalación de peldaños de granito de las mismas características y diseño que los existentes, levantamiento de solado de granito en mesetas o instalación de solado de las mismas características aprovechando el material utilizable y aportando material nuevo de las mismas características; colocación de rodapié y zanquín de granito, y por último, tratamiento de limpieza y protección de todo el granito.

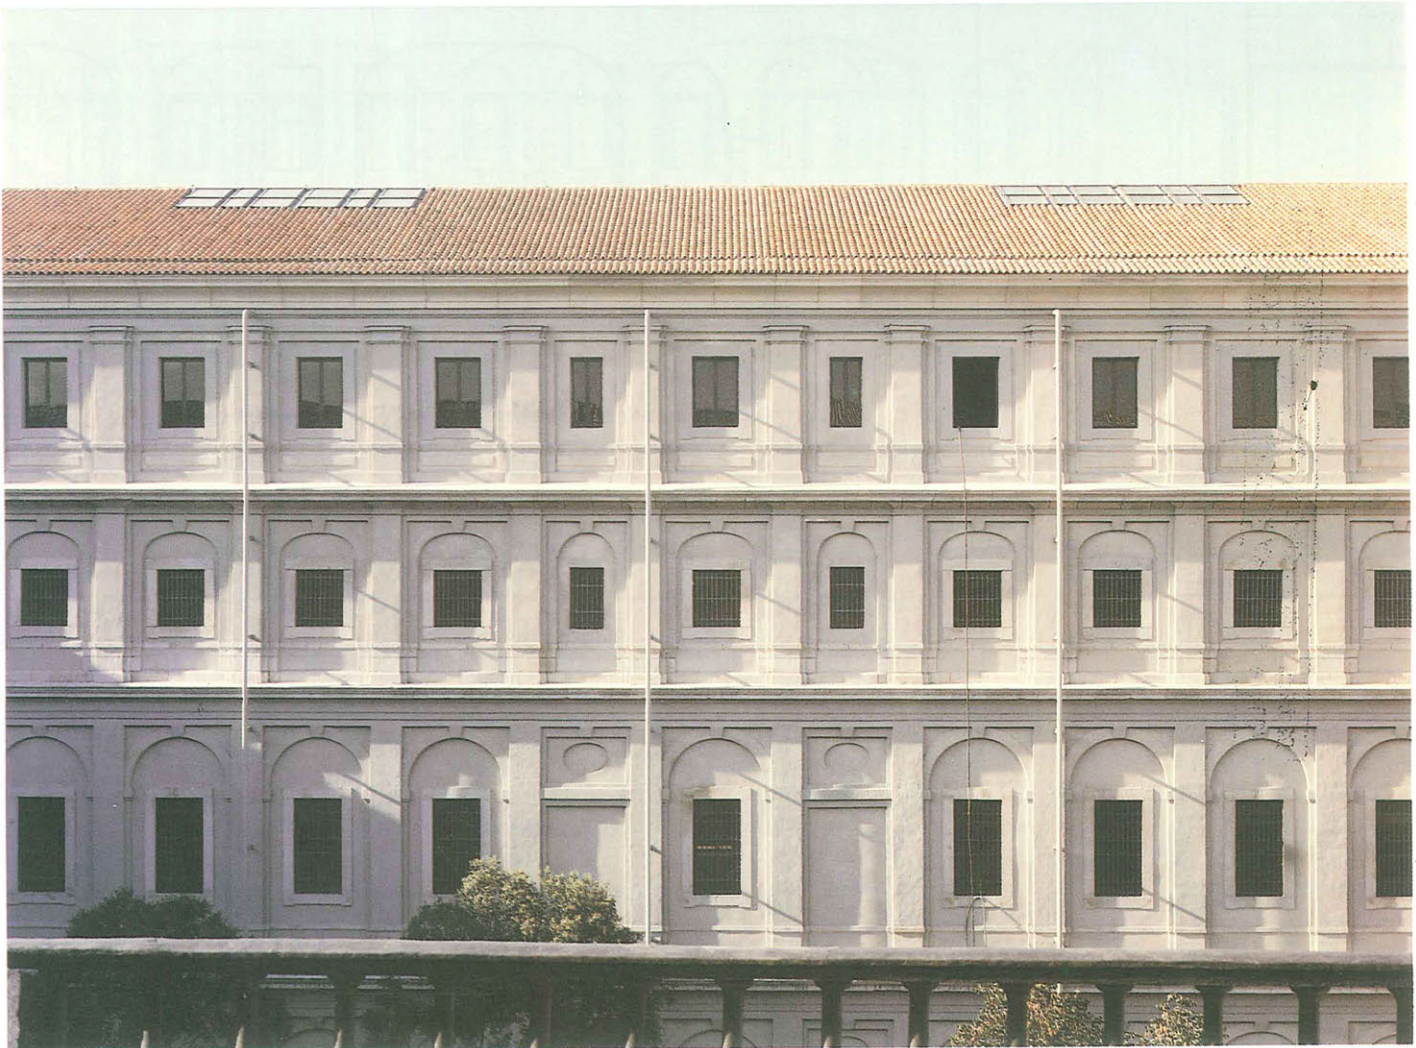
Fachada al patio, con la cubierta restaurada.
